Stichting Sint Agathatsjerke

Meerjaren Onderhoudsplan

2021 - 2026

INSPECTIERAPPORT 2019

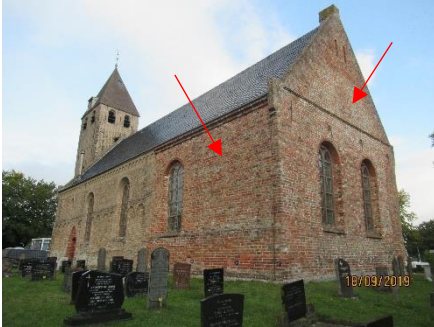
1.2 Gevels			
1.2.1 Baksteen			
Algemeen - metselwerk (kloostermoppen)	G Dit betreft de koorzijde (oost) en de zuidoostelijke zijde. Ter plaatse van de koorzijde (oost) plaatselijk scheurvorming onder de vensters en op de zuidoostelijke hoek.

Metselwerk van kloostermoppen.

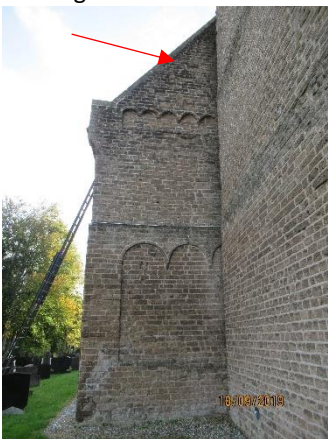
- voegwerk	G Het voegwerk is partieel hersteld.		
1.2.2 Natuursteen			
Kopgevel (west) - metselwerk (tufsteen) - voegwerk	G R Plaatselijk open voegwerk op de noordwestzijde, onder de natuurstenen afdekking.

Open voegwerk.		
Zijgevel (noord) - metselwerk (tufsteen) - voegwerk	G G	O Het voegwerk uiterst terughouden en partieel herstellen met een voeg welke overeenkomt met het omliggende werk en zeker niet een te harde voegmortel, doordat tufsteen een poreuze steen is zal deze versnelt gaan schilferen bij het toepassen van een te harde voegmortel. Ca.1m ²

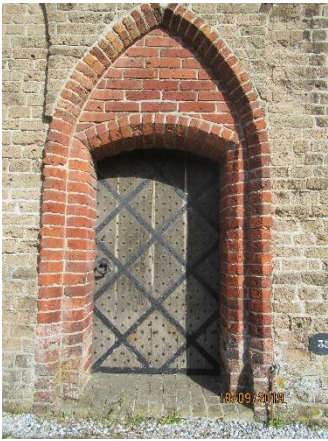
Fraaie deur.	
1.6 Uitpandige elementen			
Baarihokje			
- metselwerk (rood/bruine steen)	G		
- voegwerk (snijvoeg)	G	Ter plaatse van de versnijding enig gesleten voegwerk.	
- deur	G		
- deurkozijn	G	De onderdorpel ligt te laag ten opzichte van de bestrating.

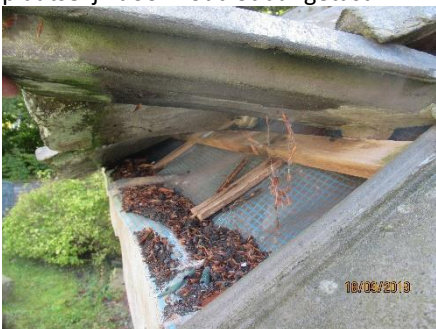
<p>Gootvorming ter plaatse van de vogelplank.</p> <p>R Met name op de noordzijde zijn de dakpannen schilferig, plaatselijk zijn dakpannen beschadigt. Plaatselijk aangroei van mos.</p>   <p>Schilferige dakpannen.</p>	<p>○ Bij het uitvoeren van schilderwerk het raam roestwerend behandelen.</p> <p>○ Het schilderwerk voorzien van een onderhoudsschilderbeurt.</p>

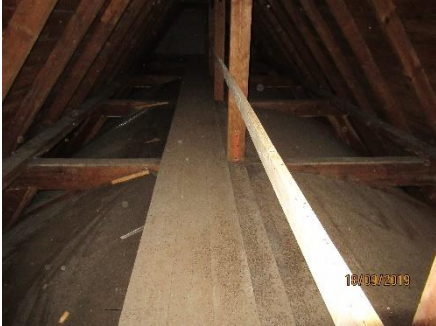
<p>Deels ligt er folie over het gewelf.</p> <p>G</p>	<p>○ Bij gelegenheid de gescheurde ruitjes vervangen.</p> <p>○ Bij het uitvoeren van onderhouds-schilderwerk de stopverfaansluitingen herstellen.</p> <p>○ De kap periodiek schoonmaken.</p>

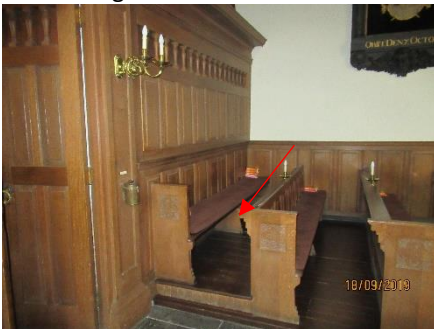
<p>De plaats van de aangetaste vloerdelen.</p>	<p>○ Vervangen 5 vloerdelen van 1m¹</p>

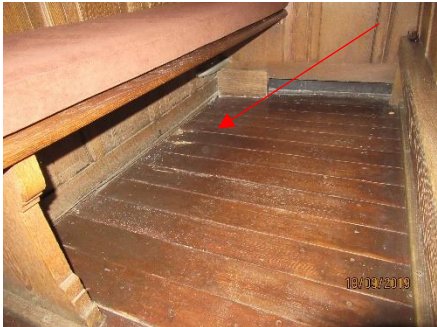
<p>De aangetaste delen.</p>
<ul style="list-style-type: none"> - steenachtige vloeren 	<p>G</p>		
<p>3.3 Gewelven</p> <p>Algemeen</p> <ul style="list-style-type: none"> - tongewelf 	<p>G</p>	<p>Houten delen, fraai in art-deco stijl beschilderd. Op de noordelijke zijde zijn op de onderste lijst lekkagesporen waargenomen mogelijk ontstaan door werkzaamheden aan de leibedekking.</p>

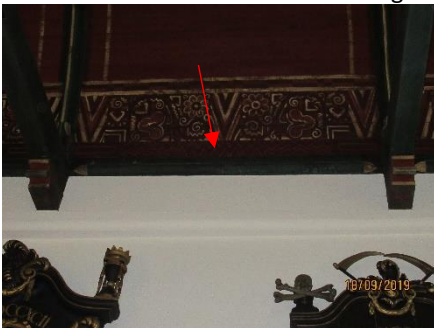
<p>Lekkagesporen</p>

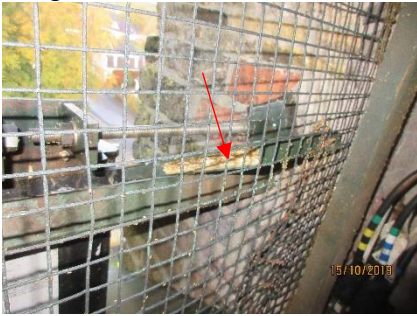
Zie pijl.

- venster met gaas	G		
Algemeen			
- galmborden hout en kunststof	R	Plaatselijk delaminering van de kunststof galmborden.	○ Vooraf aan uitvoering schilderwerk borden nalopen op eventuele gebreken en deze te herstellen.

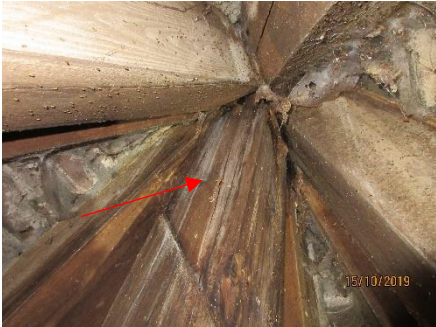
2. DAKEN			
<u>2.1 Kapconstructies</u>			
<i>2.1.1 Hout</i>			
Kapconstructie			
- constructie algemeen	M Enkele onderdelen in de kapconstructie zijn door een mogelijke lekkage in de lodenmuts van het kruis door houtrot aangetast.	○ De door houtrot/zwam aangetaste delen tot het gezonde hout verwijderen en aanlassen.	
Onderdelen

<p>Aangetast door houtrot. Pijl geeft de makelaar aan.</p> </div> <p>M Aangetast door houtrot.</p> <p>R Plaatselijk tegen het metselwerk en ter plaatse van de onderliggende balken aangetast door houtrot. Vermoedelijk zijn de delen die tegen het metselwerk aanzitten zwaarder aangetast dan op eerste instantie zichtbaar is.</p> <p>R De zuidelijke en noordelijk draagbalk en middelste trek balk onder de spits zijn bij de opleggingen in de westgevel door houtrot aangetast, deze balken zijn verstevigd doormiddel van dat er balken naast de opleggingen zijn geplaatst. De twee bovengenoemde balken zijn bij de aansluiting van de gevels aangetast door houtrot.</p> <div style="text-align: center;">

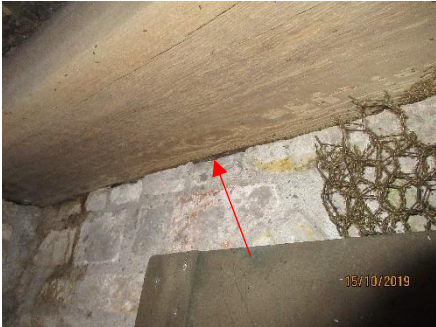
<p>Aangetast deel ter plaatse van het metselwerk.</p> </div>	<ul style="list-style-type: none"> ○ Aangetaste delen vervangen doormiddel van aanlassen. ○ Nader onderzoek instellen naar de grootte van de eventuele aantasting.

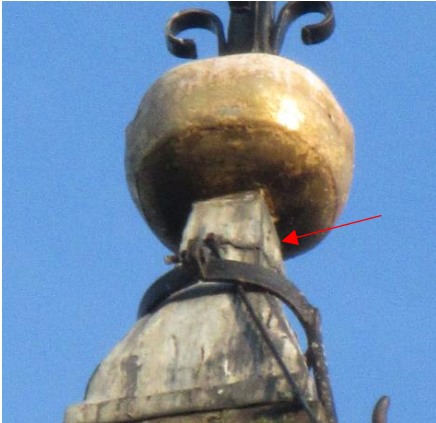
<p><u>2.3 Loodaansluitingen</u></p> <p>Algemeen</p> <ul style="list-style-type: none"> - lood makelaar 	<p>M Scheurvorming in het lood hierdoor is het onderliggende hout van de makelaar en staanders aangetast door houtrot.</p>	<ul style="list-style-type: none"> ○ Bij vervanging loodmuts vooraf de bevestiging van het kruis nalopen en waarnodig herstellen. ○ Hierna nieuwe loodmuts van voldoende zwaarte aanbrengen.

<p>Scheurvorming.</p>	
<ul style="list-style-type: none"> - lood boven luik 	<p>M Beschadigd. Vermoedelijk veroorzaakt door de vlaggenmast.</p>	<ul style="list-style-type: none"> ○ Lood opnieuw aanbrengen.

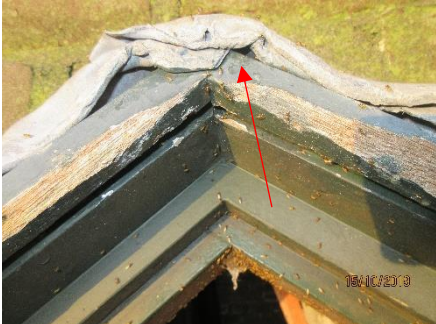
<p>Beschadigd lood.</p>	
<p><u>2.5 Dakopeningen</u></p>		
<p>2.5.1 dakkapellen</p>		
<p>Algemeen</p> <ul style="list-style-type: none"> - houtwerk 	<p>Onderdelen zijn van afstand doormiddel van een verrekijker geïnspecteerd.</p>	<ul style="list-style-type: none"> ○ Vooraf aan uitvoering schilderwerk houtwerk nalopen en waarnodig herstellen.
<p>Oostzijde</p>		
<ul style="list-style-type: none"> - luik 	<p>G</p>	
<ul style="list-style-type: none"> - kozijn 	<p>G</p>	
<ul style="list-style-type: none"> - schilderwerk 	<p>M Kaal hout, bladderend, barstvorming en glansverlies.</p>	<ul style="list-style-type: none"> ○ Uitvoeren schilderwerk.
<p>Zuidzijde</p>

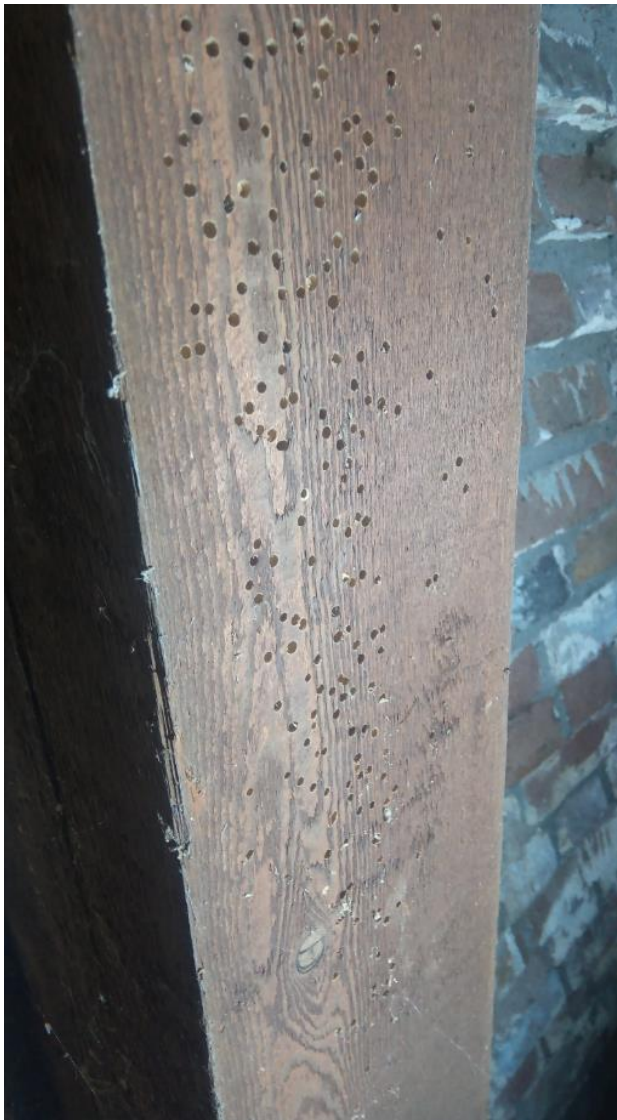
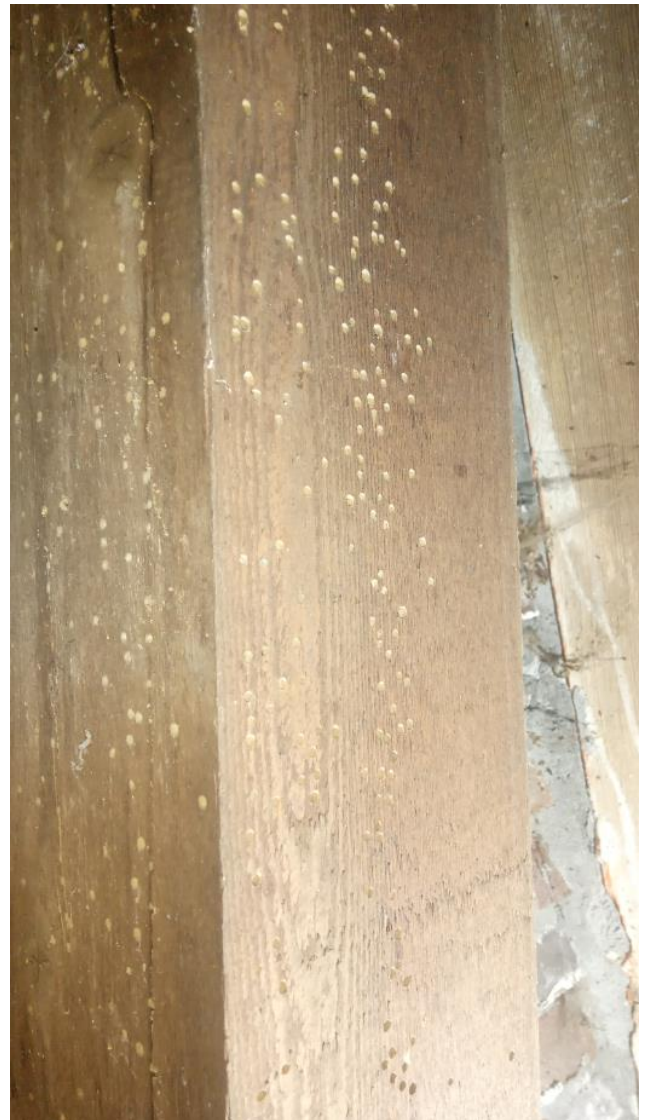
Half spant aangetast

We zien een aantasting van het half spant in de Westzijde van de spits. Dit spant is zwaar aangetast door houtwormkevers zoals bijvoorbeeld boktor of bonte knaagkever. Ons voorstel is dat ik op korte termijn ter plaatste met een houtwormbestrijdingsbedrijf ga inspecteren om nadere behandeling te bespreken. De balk klinkt volledig hol en zal vervangen moeten worden. Maar dat is geen hoge noodzaak voor korte termijn.

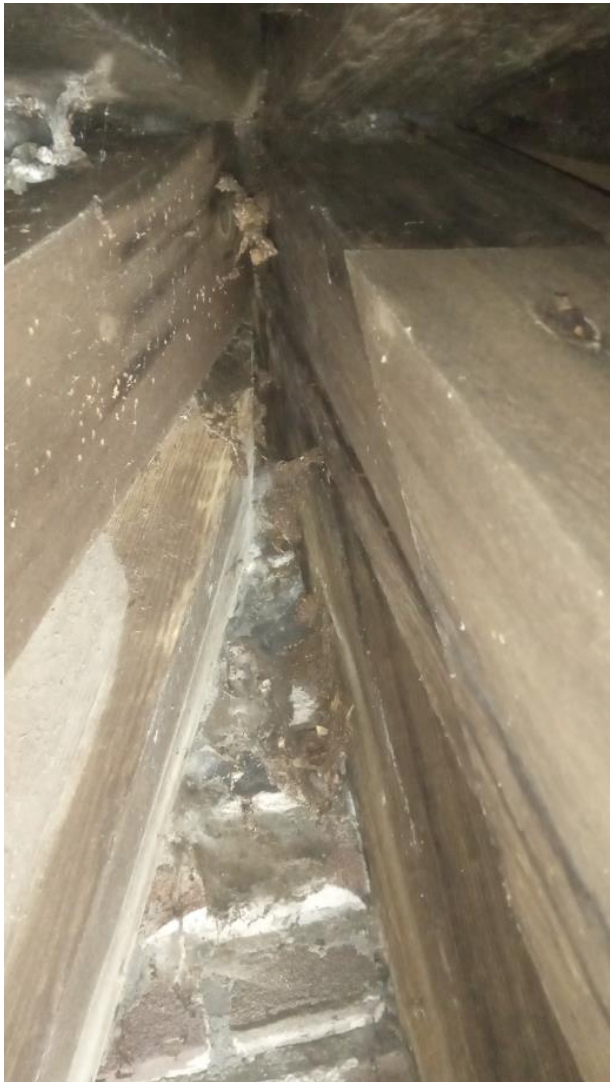
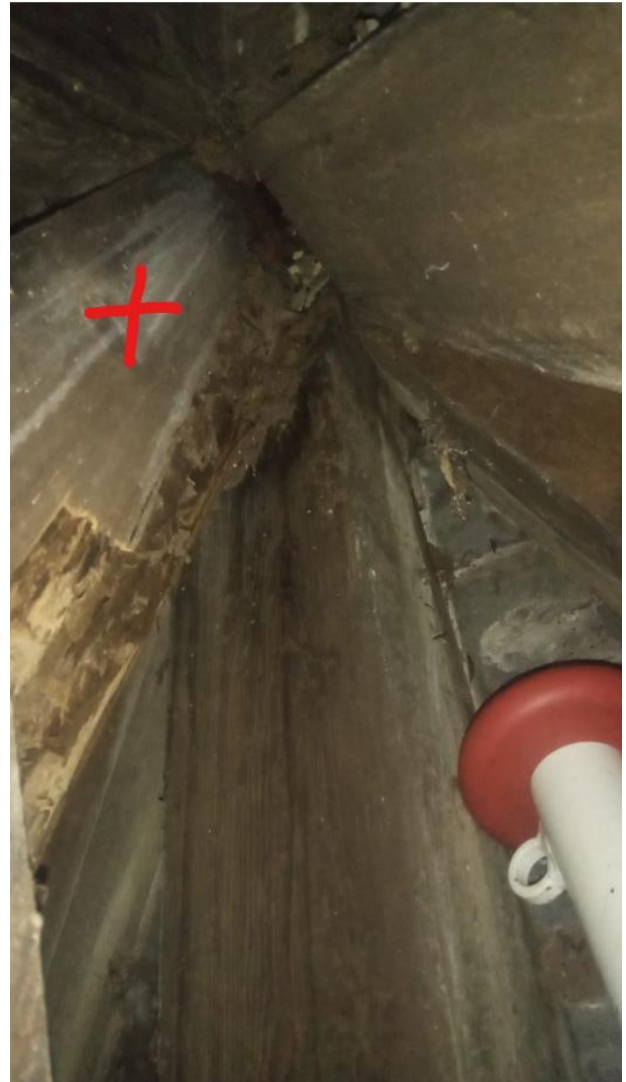
Makelaar

De makelaar is daar waar hij in het metselwerk verdwijnt geheel weg. Op de foto die wij in ons archief vonden is te zien dat het metselwerk in 1977 rond de makelaar opnieuw is opgemetseld. Het is niet bekend of de makelaar destijds vernieuwd is. Aan de hand van de foto lijkt het erop dat de makelaar voorbij het metselwerk naar buiten doorsteekt om zo de spits te dragen.

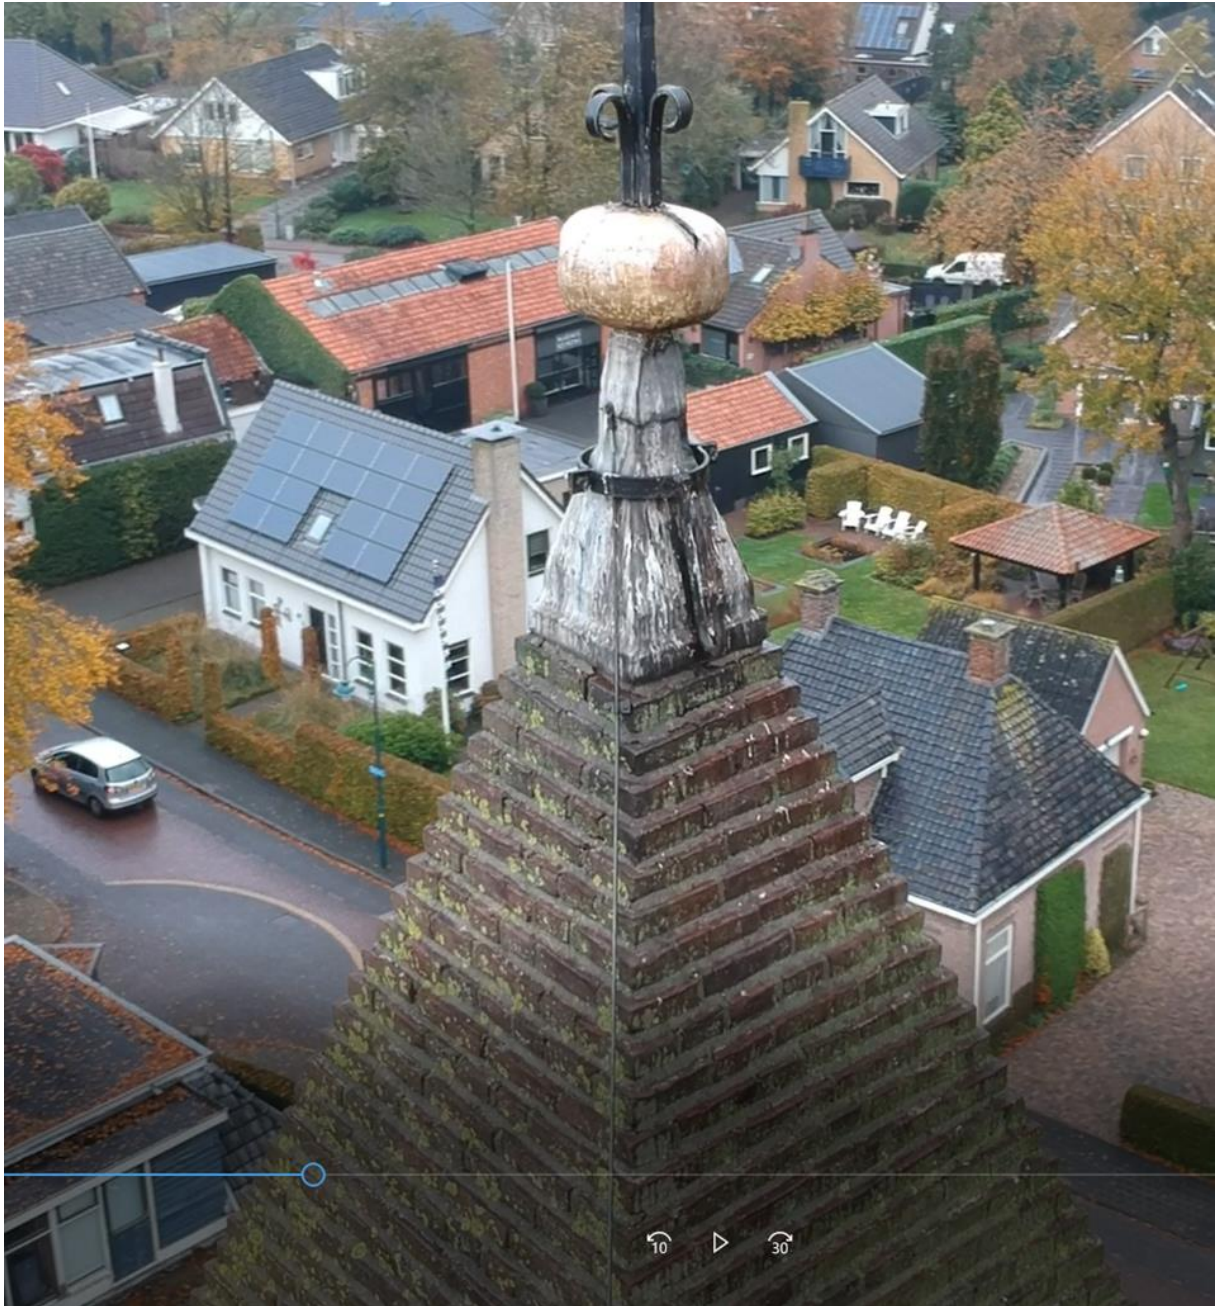
Windhaan:

De vergulde bal is vermoedelijk een houten bal en lijkt gescheurd.

In het gedeelte tussen de bal en de metalen ring met de haak zien we een rafelige horizontale barst in de gehele omtrek. Dit is mogelijk een scheur waardoor het geen solide geheel meer is. Of dit gevaar meebrengt kunnen wij niet inschatten.

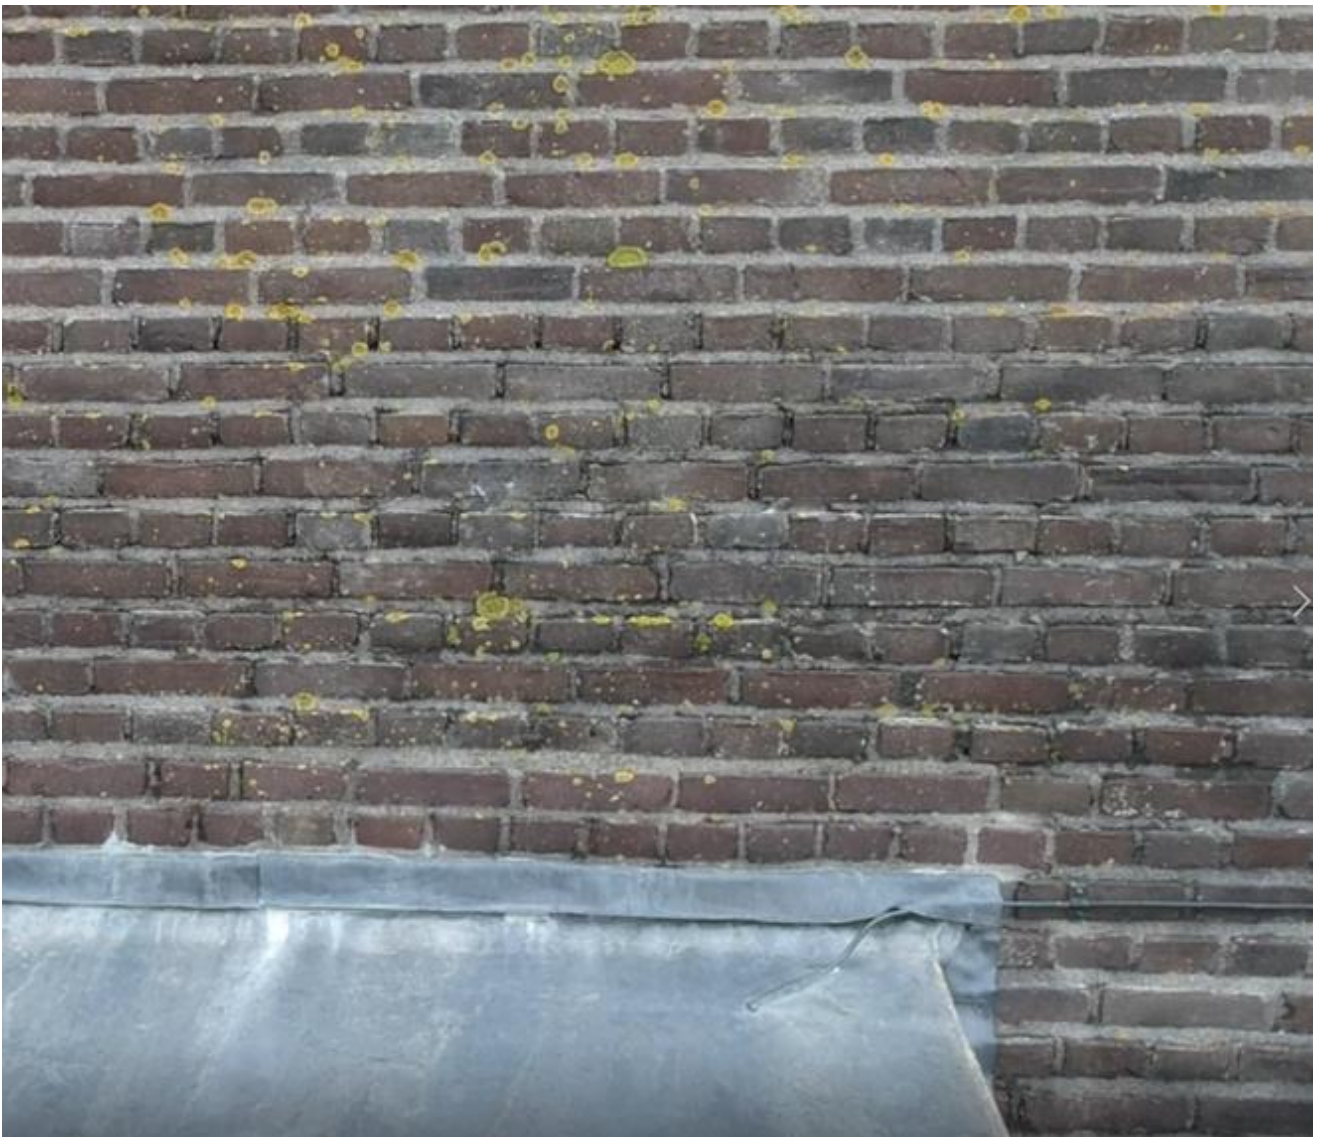
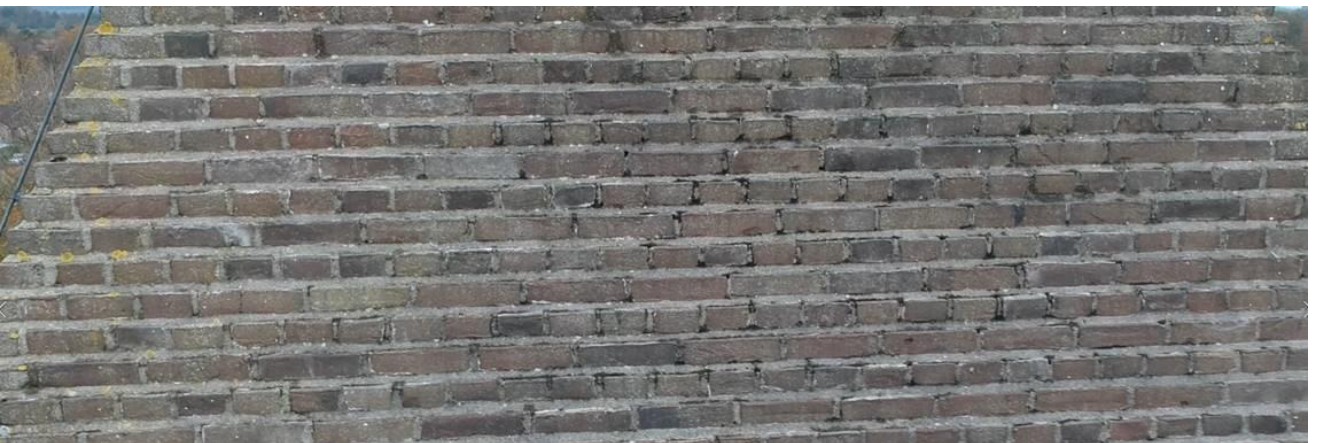
Voegwerk:

Zoals zichtbaar op foto's is het voegwerk aan onderhoud toe. Met name de stootvoegen zijn slecht. Maar ook de lintvoegen zijn op plekken matig.

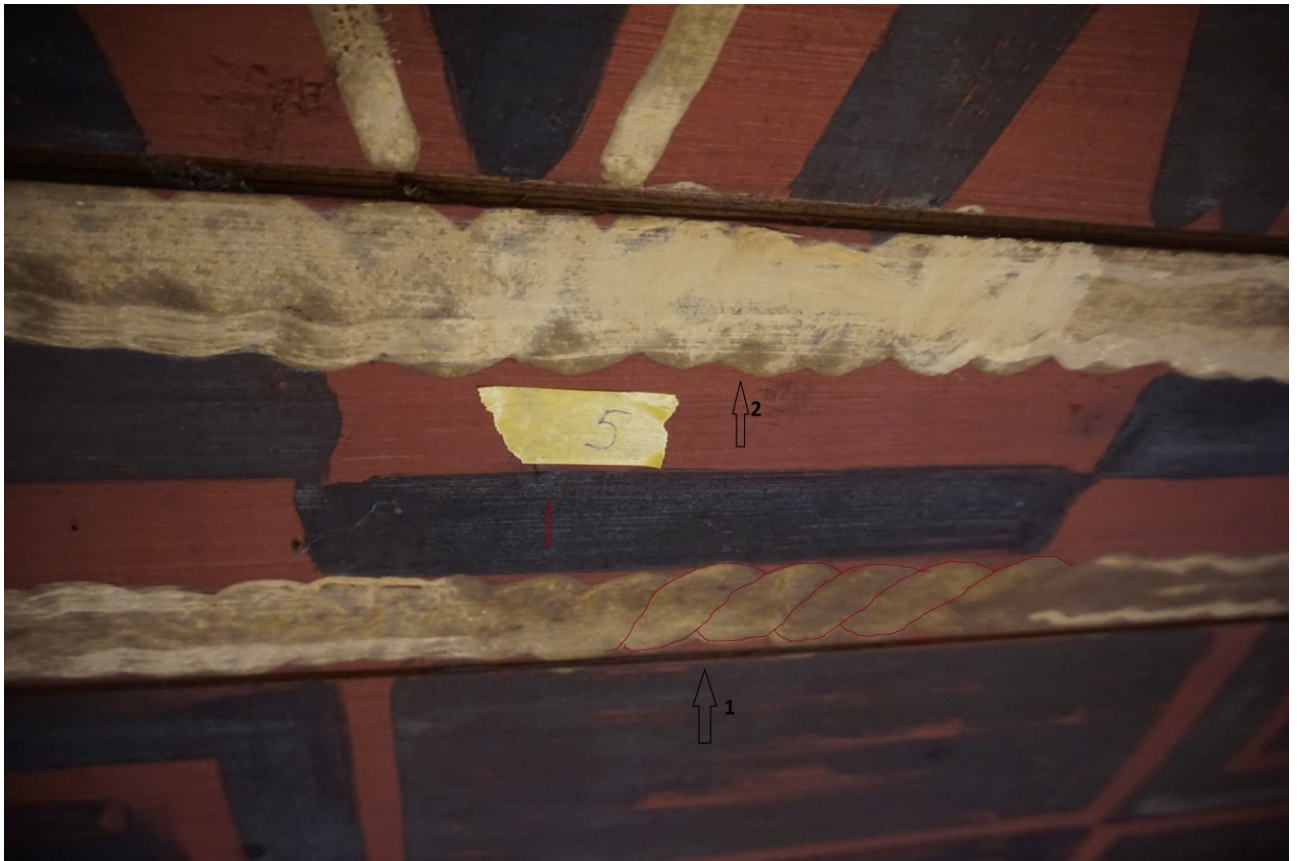
Foto A

De rode pijl laat de glans plekken zien, veroorzaakt door de restanten lak.

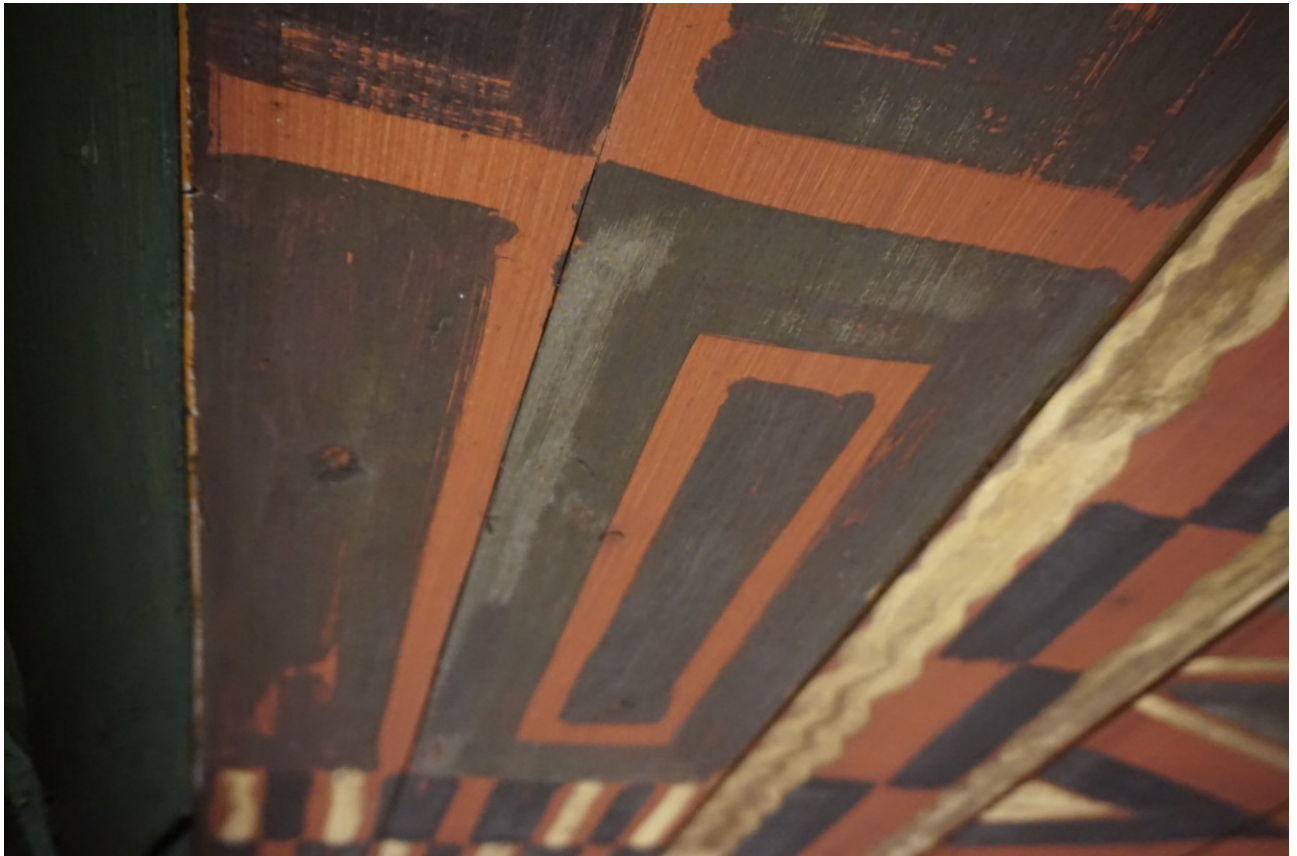
Foto B

Bij foto B hieronder is goed te zien hoe het zwart verkleurt onder invloed van lak, als er onder de lak vocht zit, veroorzaakt dit wit uitslaan (hier te zien als lichtgrijze kleur), de lak zit dan los van het oppervlak. Dat lijkt hier te gebeuren.

Ook is goed te zien hoe het pigment niet zwart maar groenig lijkt door degeneratie van het bindmiddel.

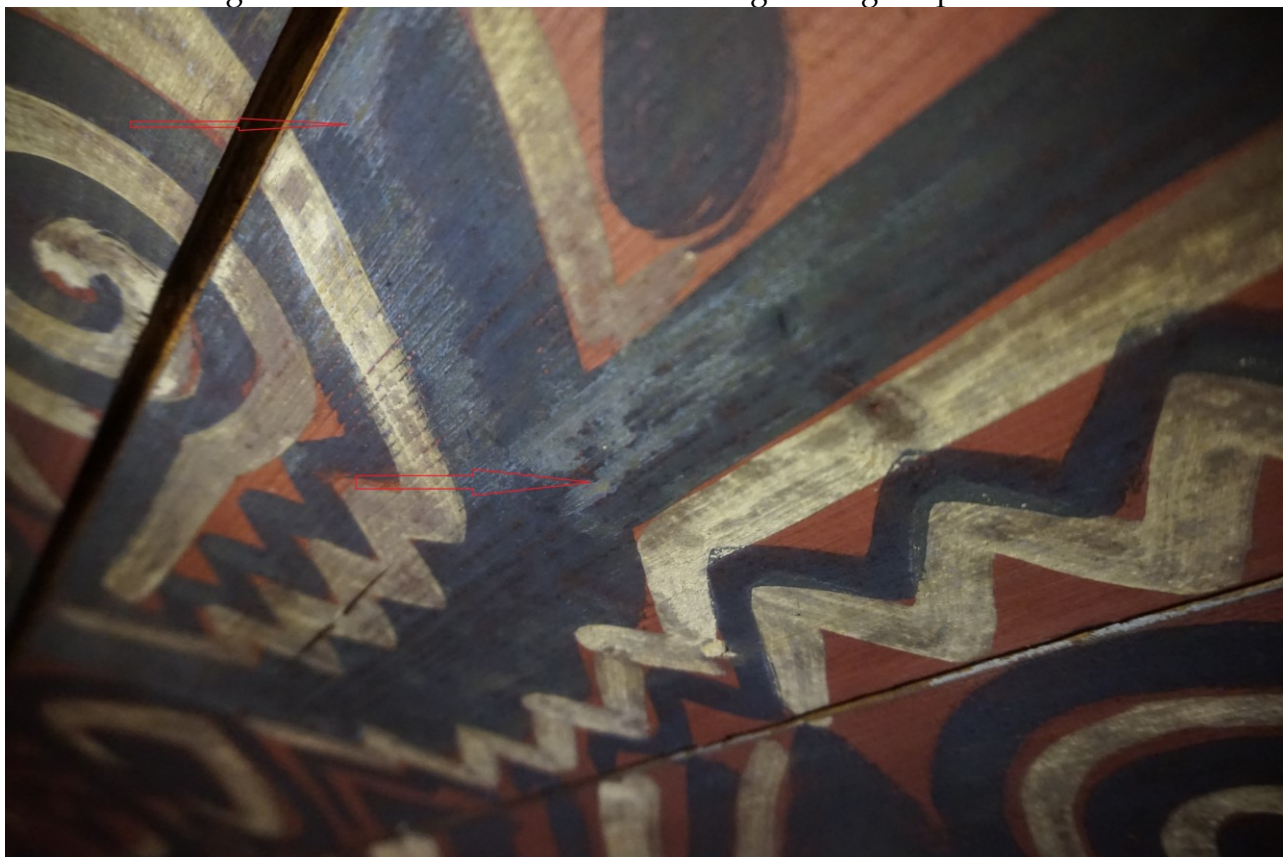
Foto C toont nogmaals het wit uitslaan van de laklaag en de glansplekken.

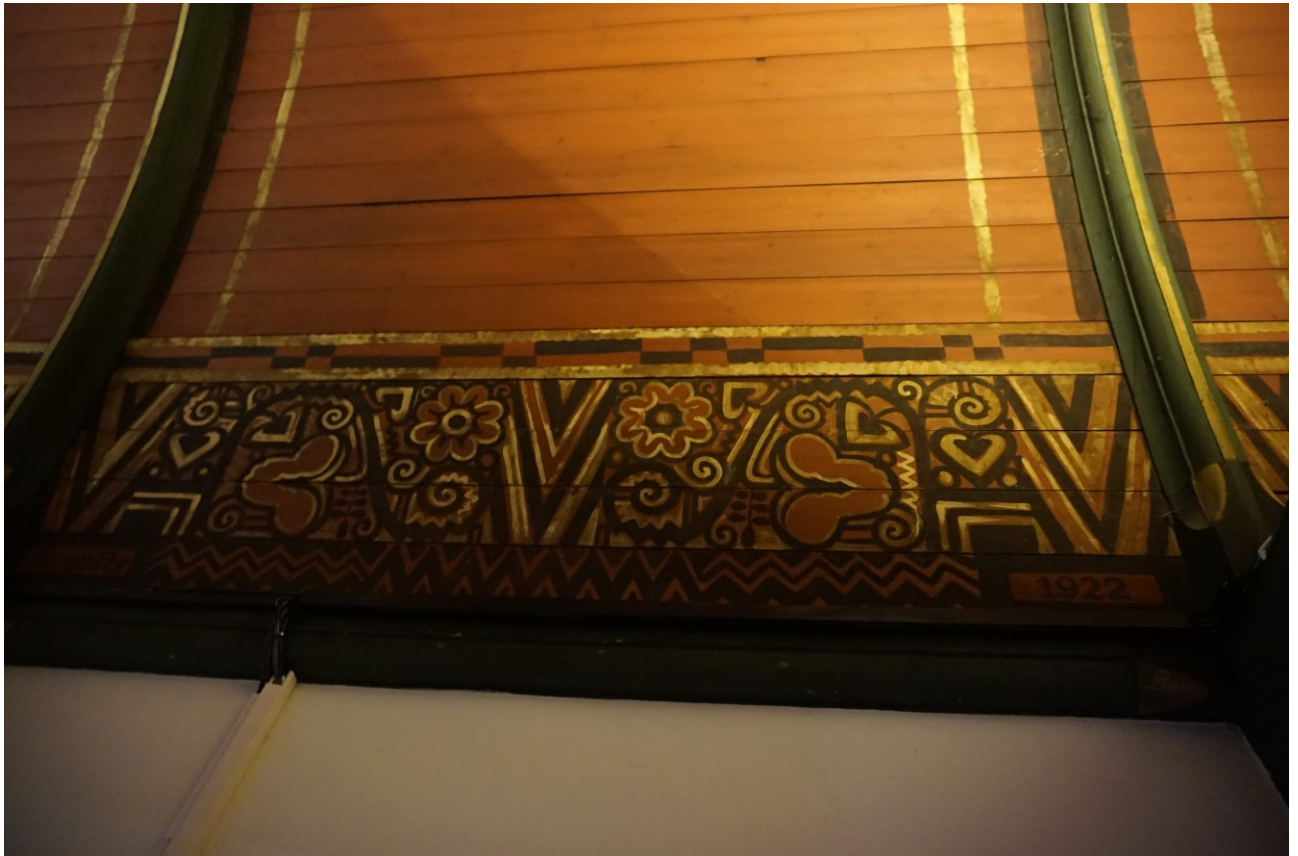
Foto D

Overzichtsfoto van een deel van het gewelfvlak; je ziet overal “witte” bijgewerkte delen, die nu een onderdeel zijn geworden van de beleving van het gewelf, terwijl dit nooit zo bedoeld is.

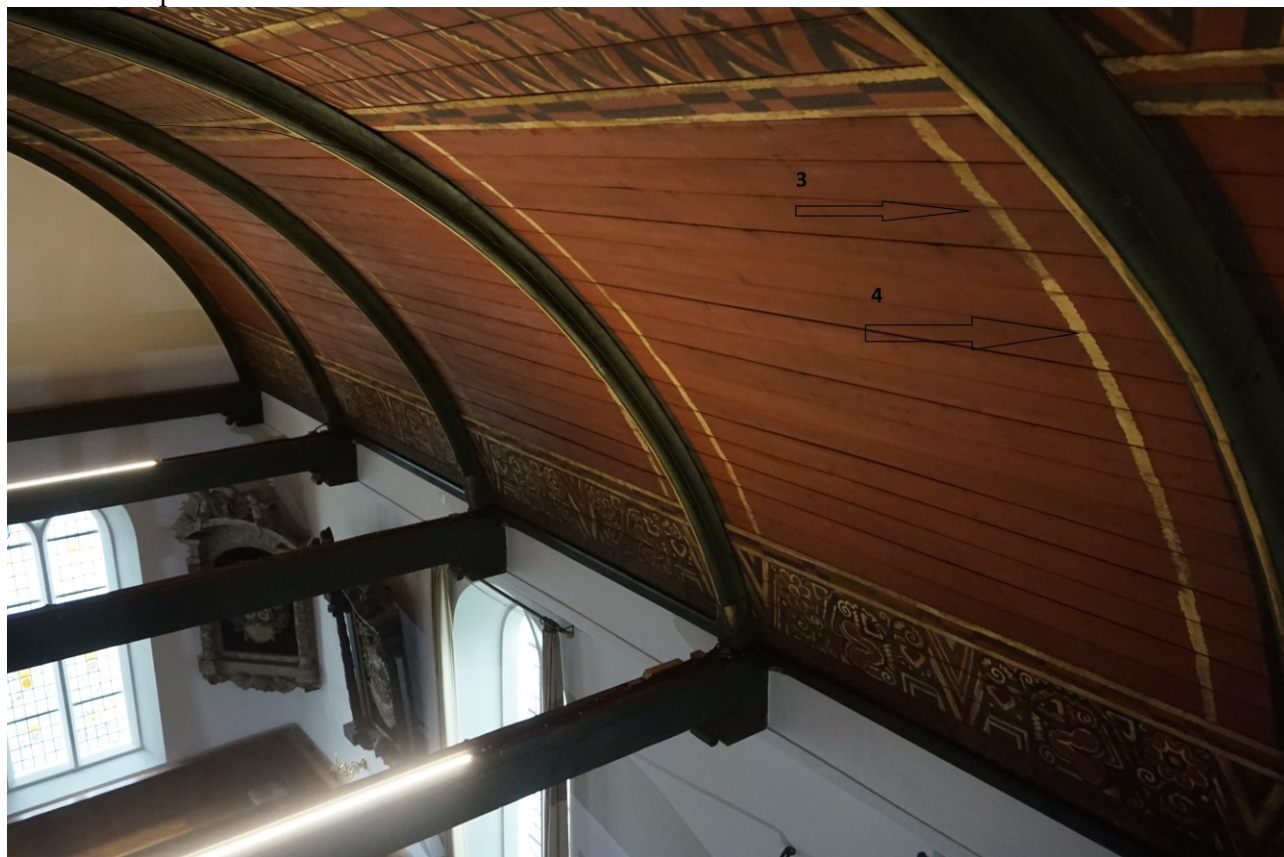
Foto E

Bij zwarte pijl 3 zie je nog de oorspronkelijke vorm van de schildering.

Bij zwarte pijl 4 zie je hoe vertekend het beeld nu is en ook dat de lichte kleur te belangrijk wordt ten opzichte van de nadere kleuren.

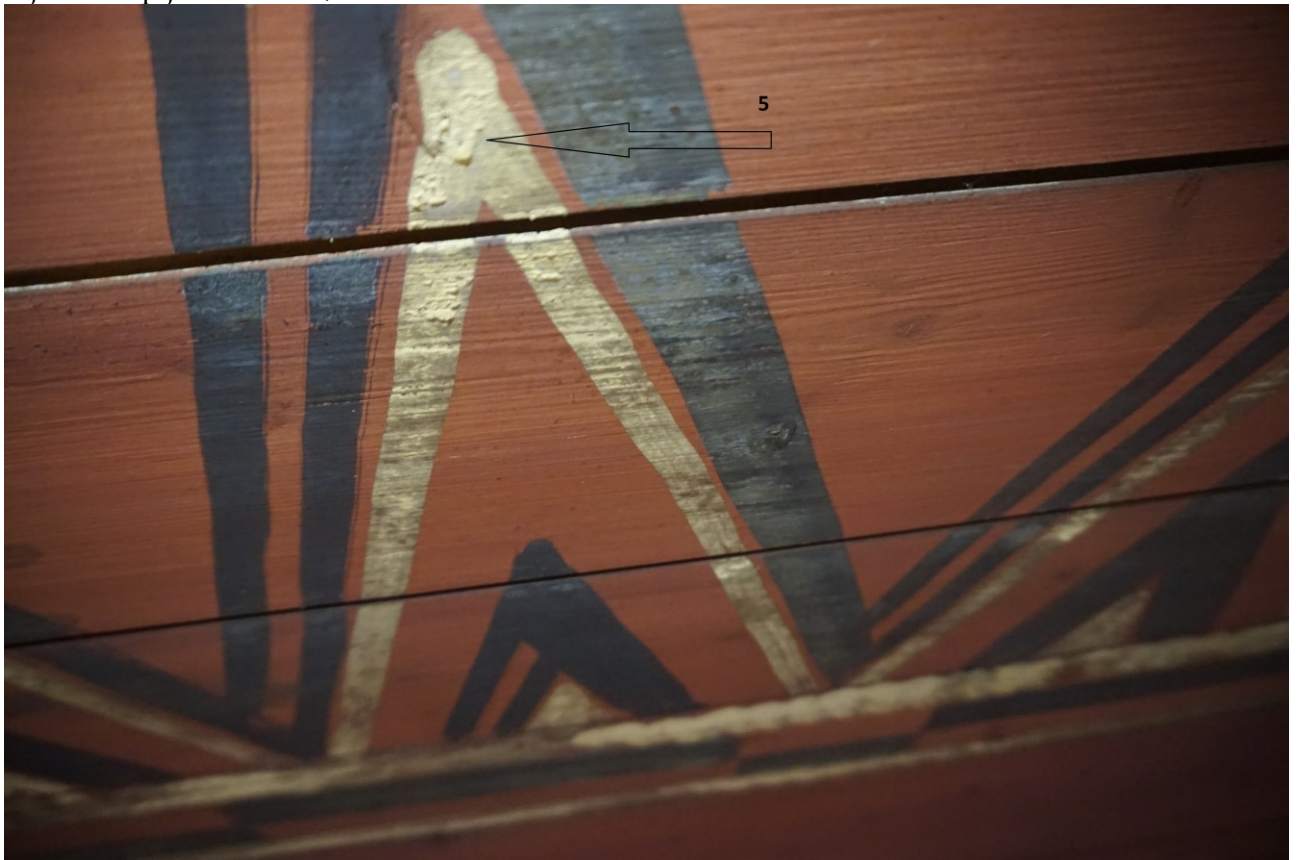
Foto F

Bij zwarte pijl 5 is te zien, dat de verf loslaat.

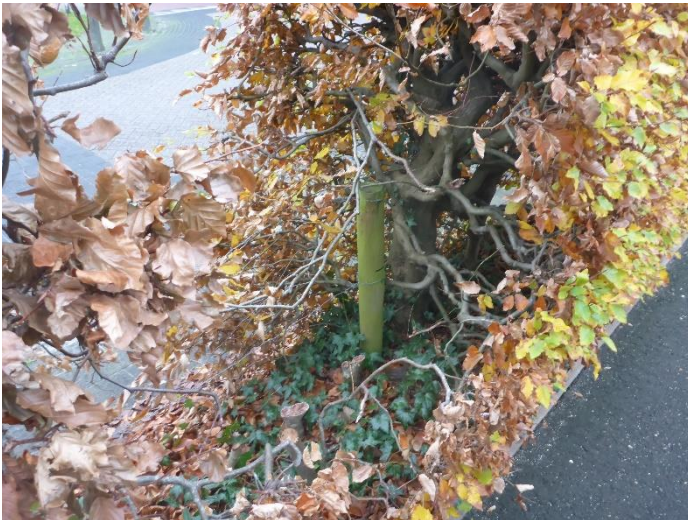
Foto 07. In het midden van de haag aan de noordzijde een gat als gevolg van ingroei van hulst ingeboet na beschadiging..

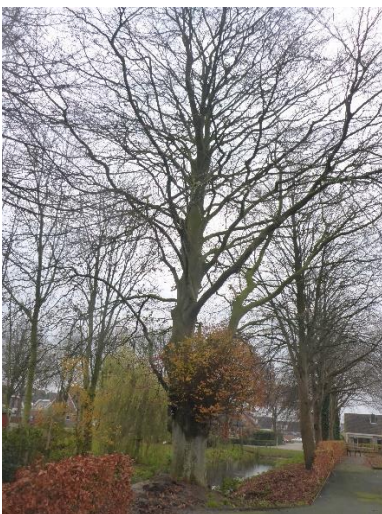
Foto 09. Bruine beuk op de zuidoosthoek. Een pruk van wondopslag op de stam.
