Stichting Sint Agathatsjerke

Meerjaren Onderhoudsplan

2021 - 2026

INSPECTIERAPPORT 2019

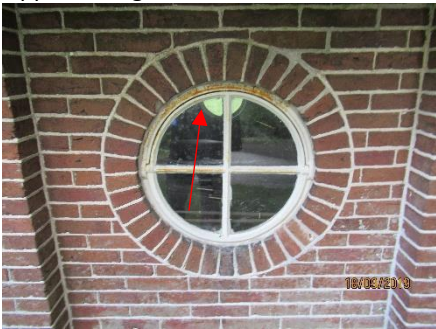
RUBRIEK	TOELICHTING	HERSTELADVIES
<ul style="list-style-type: none"> - ijzeren ronde ramen - beglazing - muur- en balkankers - windveren - dekplanken - schilderwerk - panlatten - Miofol - platte friese gesmoorde pannen 	<p>R Oppervlakkig corroderend.</p>

<p>Oppervlakkig corroderend.</p> <p>G</p> <p>R Oppervlakkig corroderend.</p> <p>G</p> <p>G</p> <p>R Het schilderwerk is voornamelijk vuil, en vertoont lichte gebreken.</p> <p>G</p> <p>R Ter plaatse van de vogelplanken gootvorming. Hierdoor zijn de tengels op de noordwestzijde aan de onderzijde, plaatselijk door houtrot aangetast.</p>

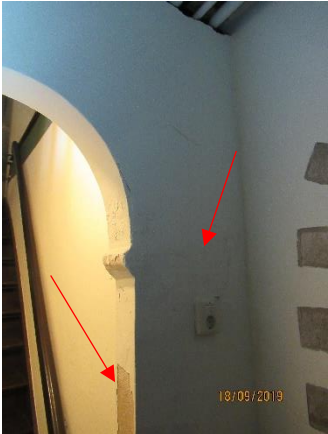
RUBRIEK	TOELICHTING	HERSTELADVIES
<p><u>3.7 Binnenpleisterwerk</u></p>		
<p>3.7.1 Pleisterwerk</p>		
<p>Algemeen</p>		
<p>- pleisterwerk</p>	<p>R Op de zuidzijde plaatselijk gebreken door uittredende zouten. Ook ter plaatse van de trapopgang gebreken aan het pleisterwerk door uittredende zouten.</p>

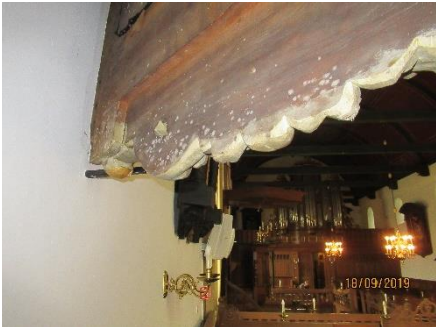
<p><u>3.8 Betimmeringen, meubilair (aarden nagelvast)</u></p>		
<p>Algemeen</p>		
<p>- preekstoel</p>	<p>R In de voet van de preekstoel oude aantasting van bonte knaagkever.</p>	
<p>- banken</p>	<p>R Oude aantastingen van bonte knaagkever in de oostelijke herenbank. Tijdens de inspectie geen activiteit waargenomen. Op de noordoostzijde vermoedelijk een balk van de vloer gebroken.</p>	
<p>- orgelkast</p>	<p>G</p>	
<p>- rouw/tekstborden</p>	<p>R Plaatselijk aantastingen van houtworm. Op het zuidoostelijke rouwbord enige schimmelvorming op de achterzijde. Ten opzichte van de foto uit de vorige rapportage lijkt de schimmelvorming niet uit te breiden.</p>

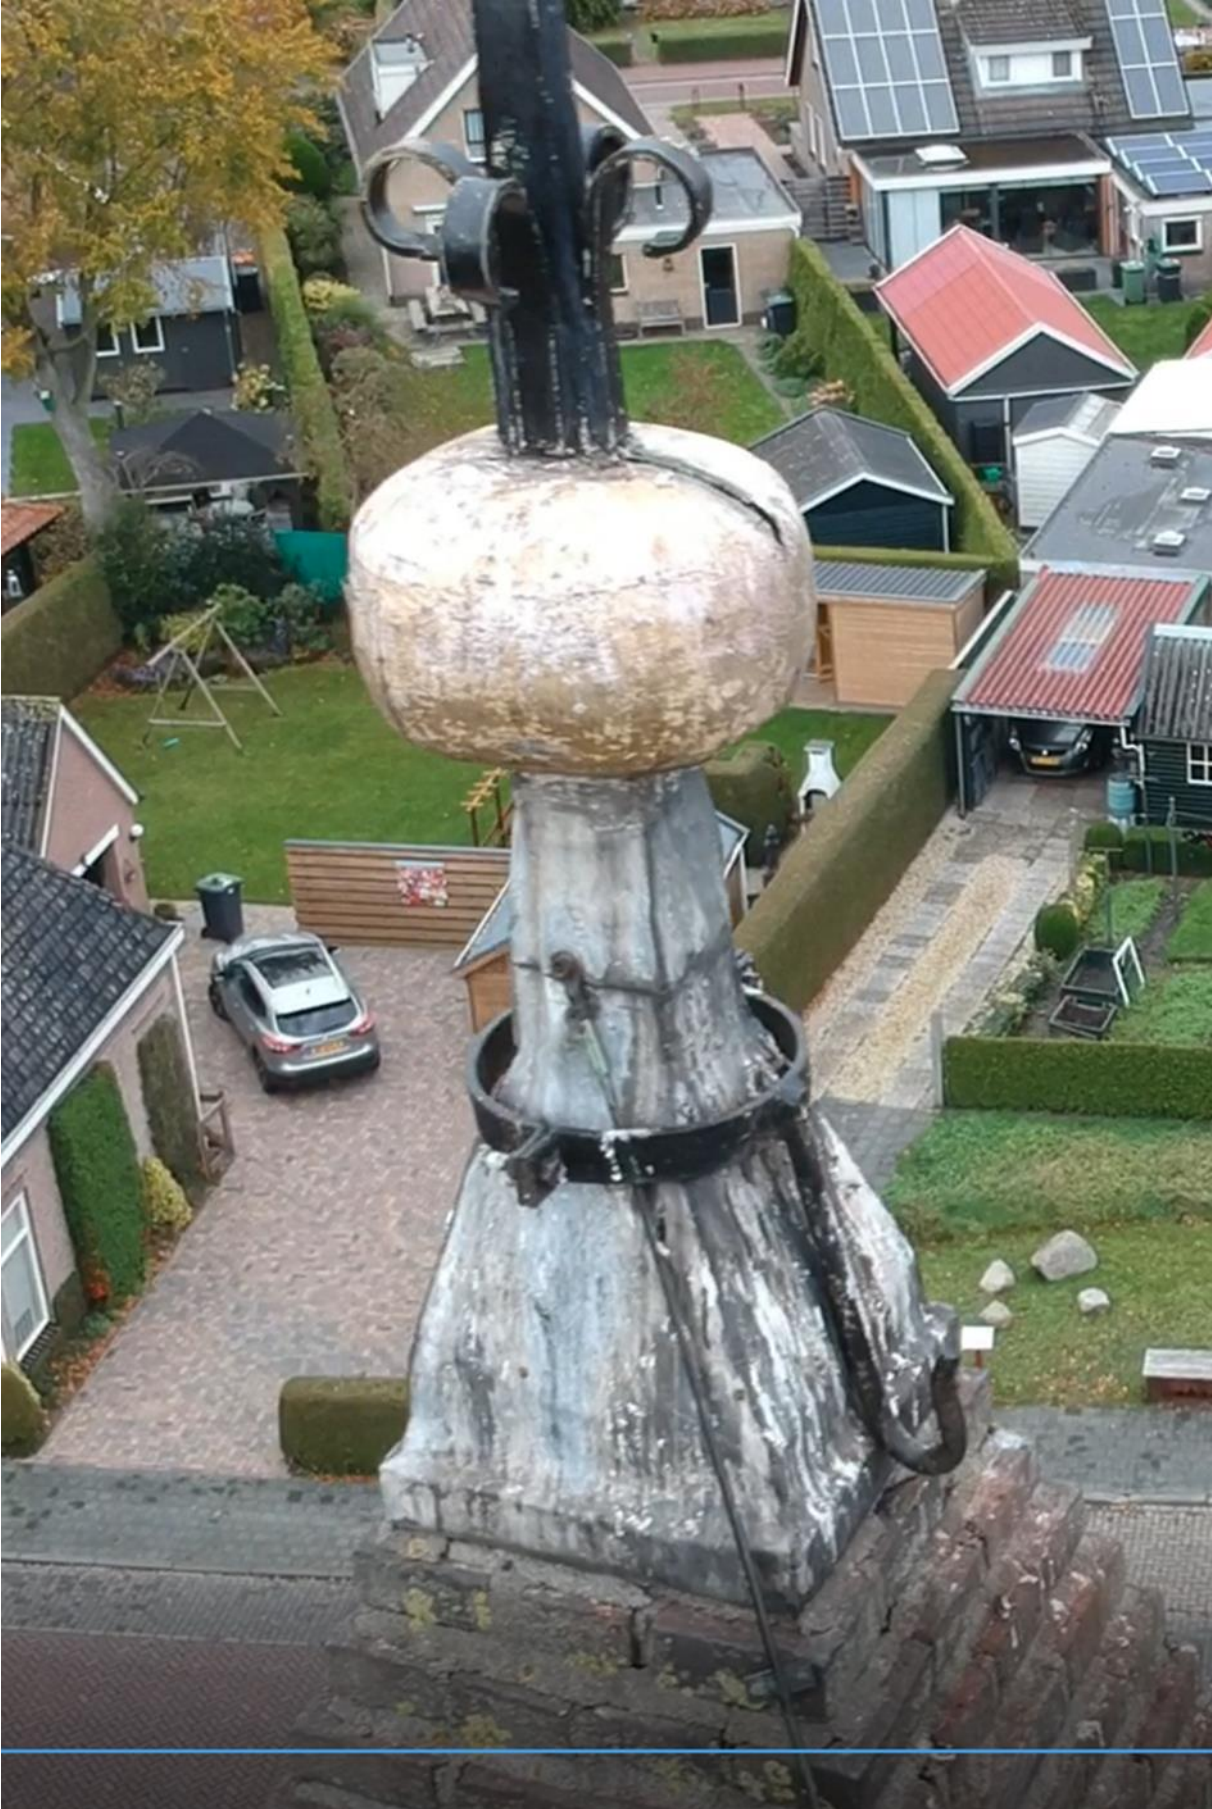
Schilderwerk:

Het schilderwerk aan galmgaten, dakkapellen wijzerplaten is aan onderhoud toe.

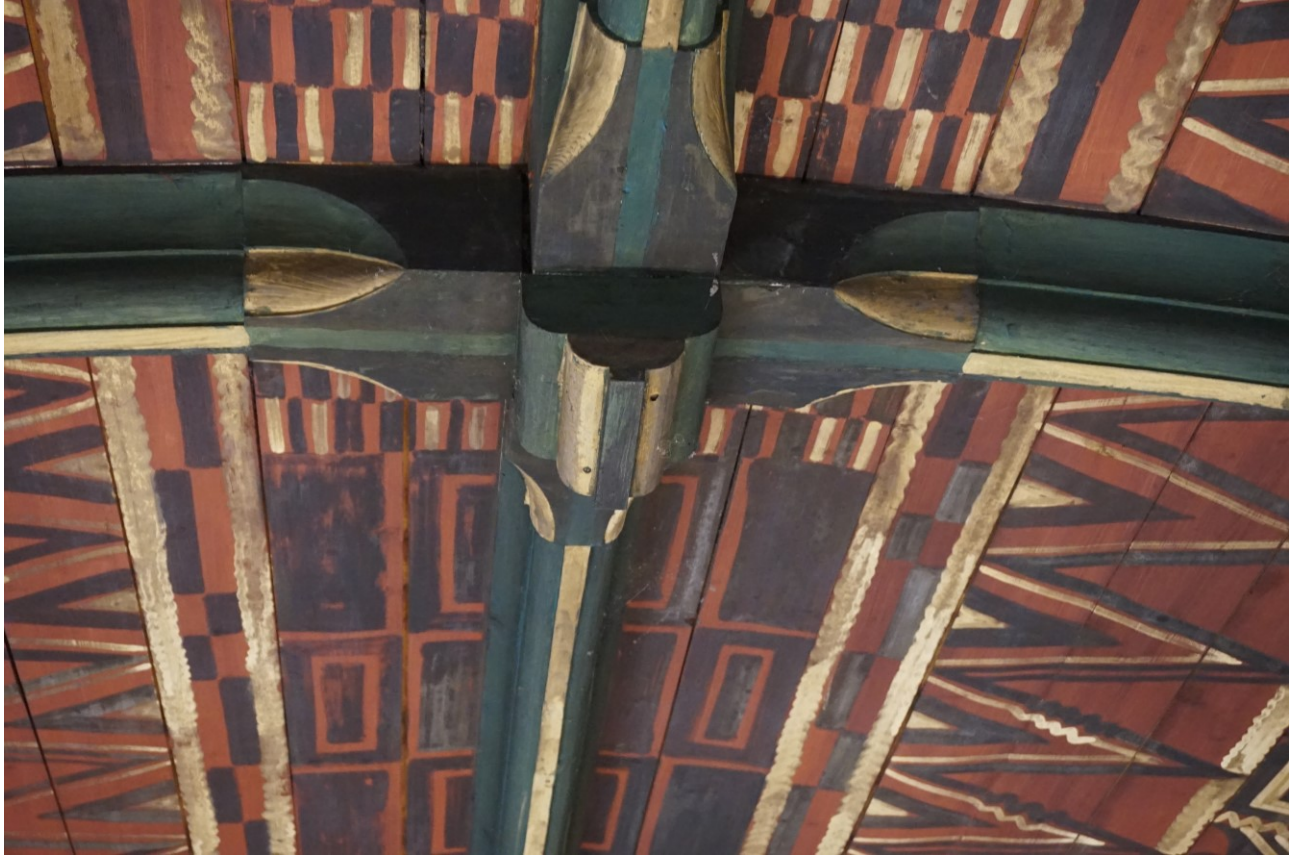
Foto G

Hier is goed te zien in welke toestand het gewelf verkeert.

Behouden van wat nu nog origineel is, is van groot belang.

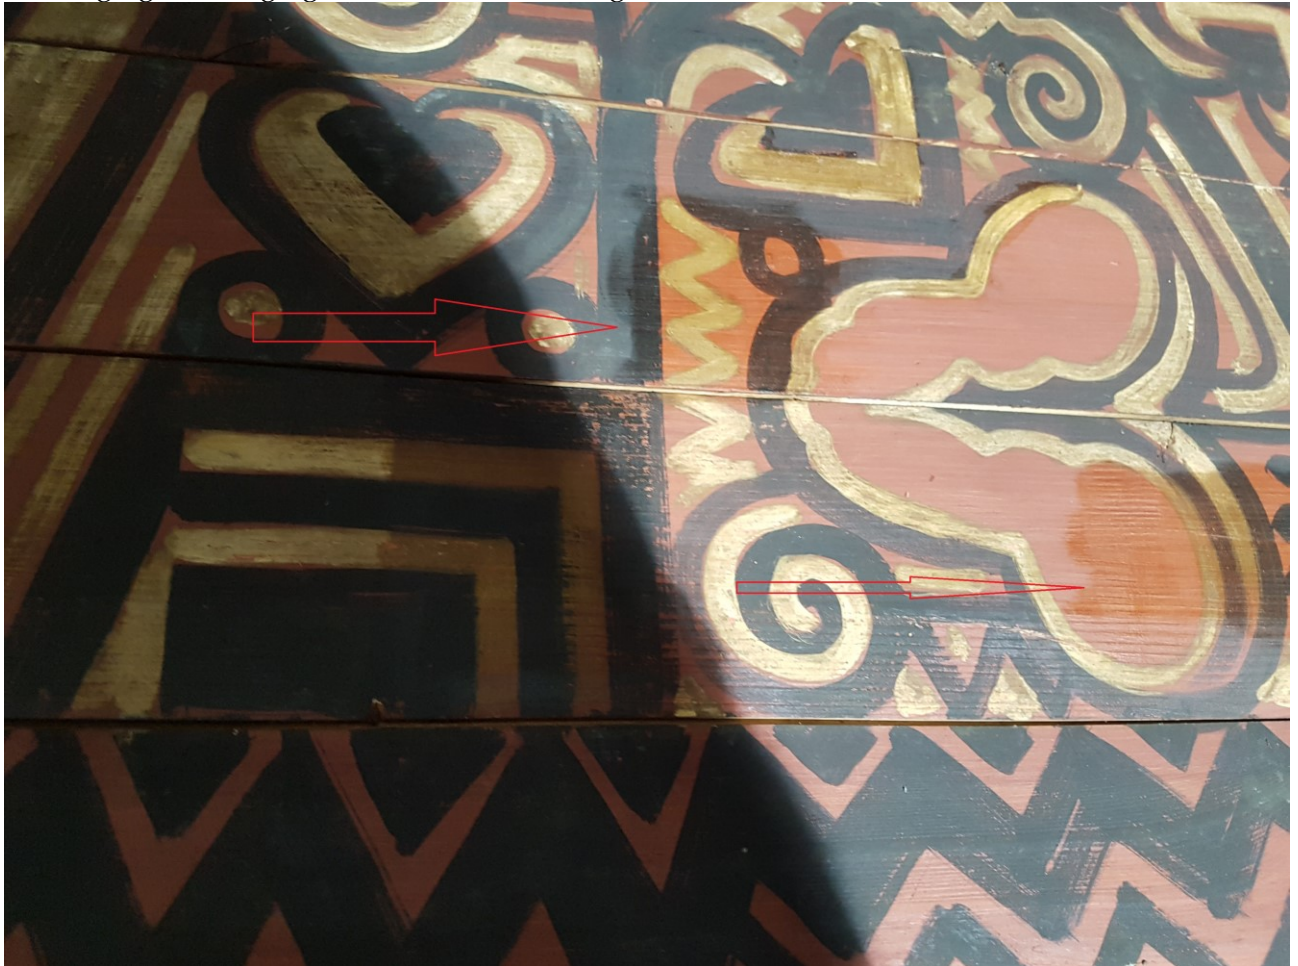
Foto H

Het effect is dus, dat de rode kleur helderder wordt en de retouches, die te wit waren geworden, nu goed aansluiten bij de oorspronkelijke kleur. Deze worden juist meer groen crème.

Na droging en reiniging met siloxaan D5 is de glans weer neutraal.

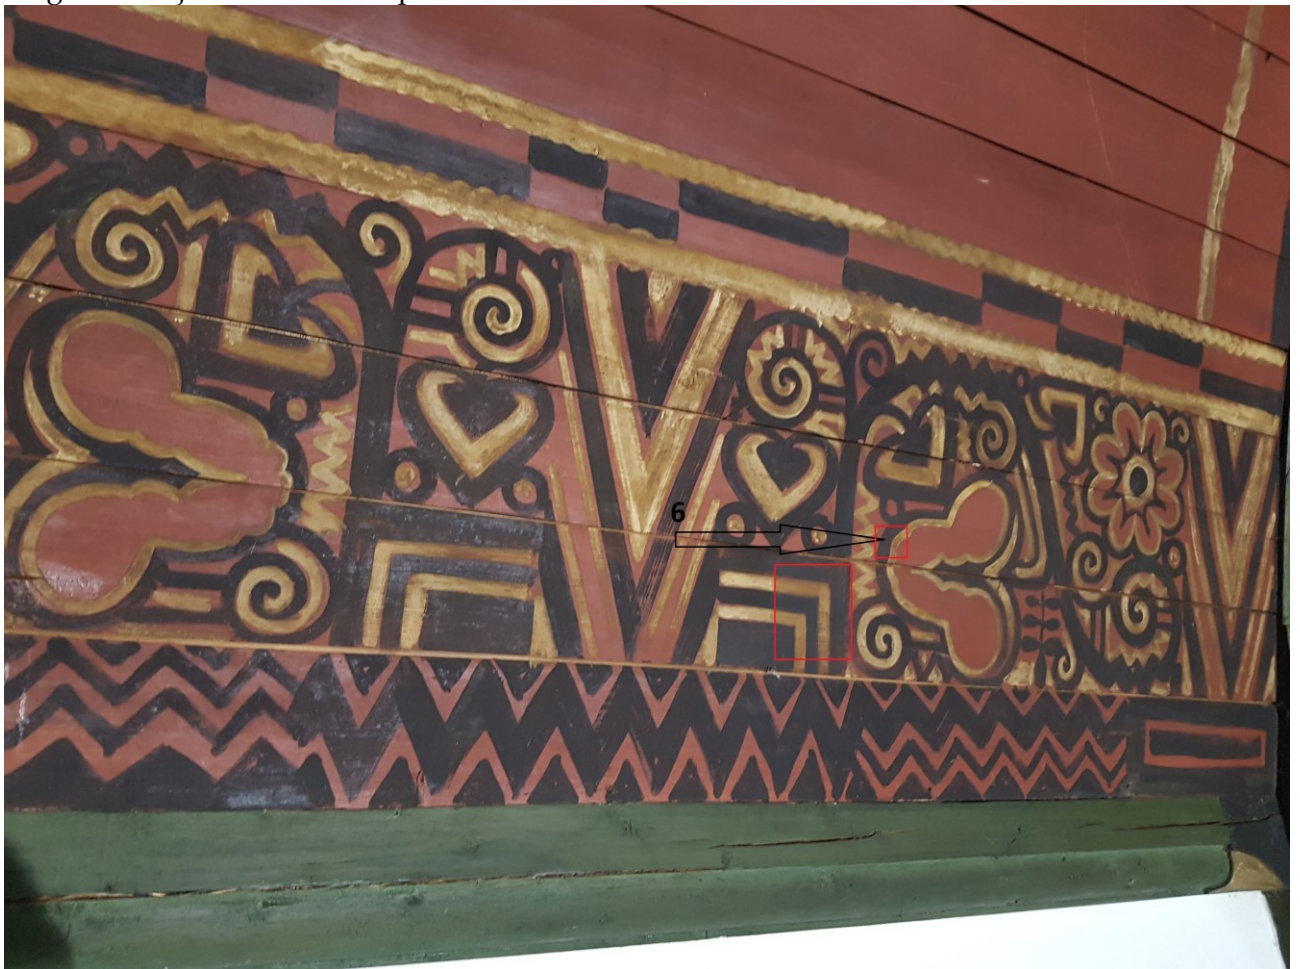
Foto I

Overzicht bij zwarte pijl 6 rode vlakken zie je hoe rustig de kleuren en glans worden vergeleken bij de delen links op de foto.

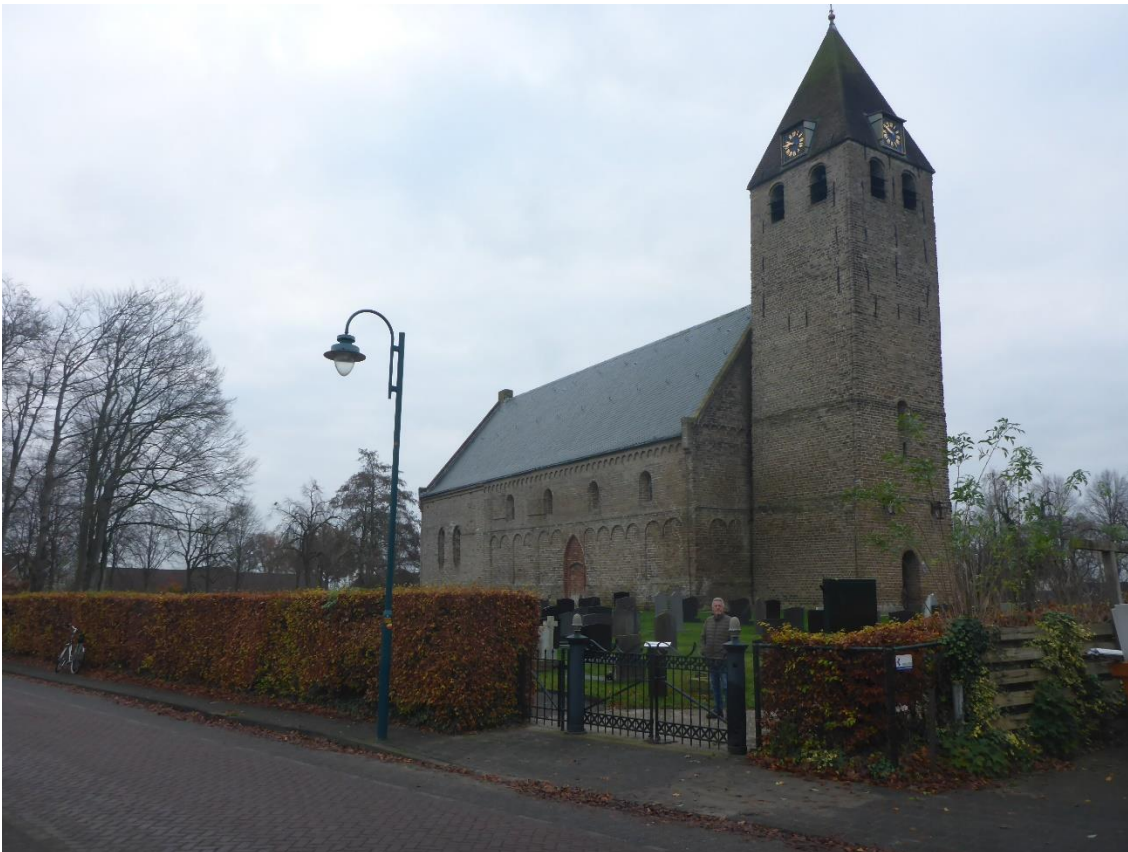
Foto 01. Kerkhof gezien vanaf het noordwesten. Op de voorgrond de oude beukenhaag als afscheiding.

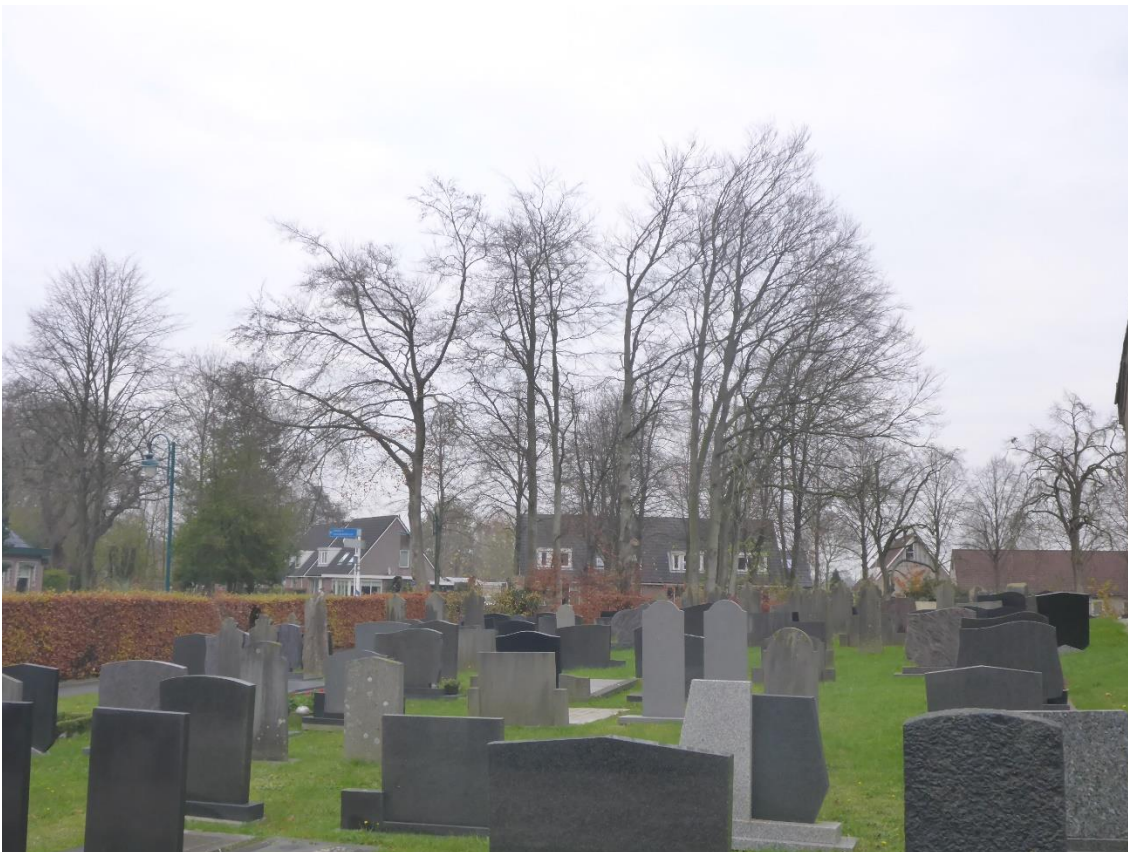
Foto 02. Kerkhof ten noorden van de kerk. Op de achtergrond de wand uit monumentale beuken welke naast de oorspronkelijke ingang stonden.

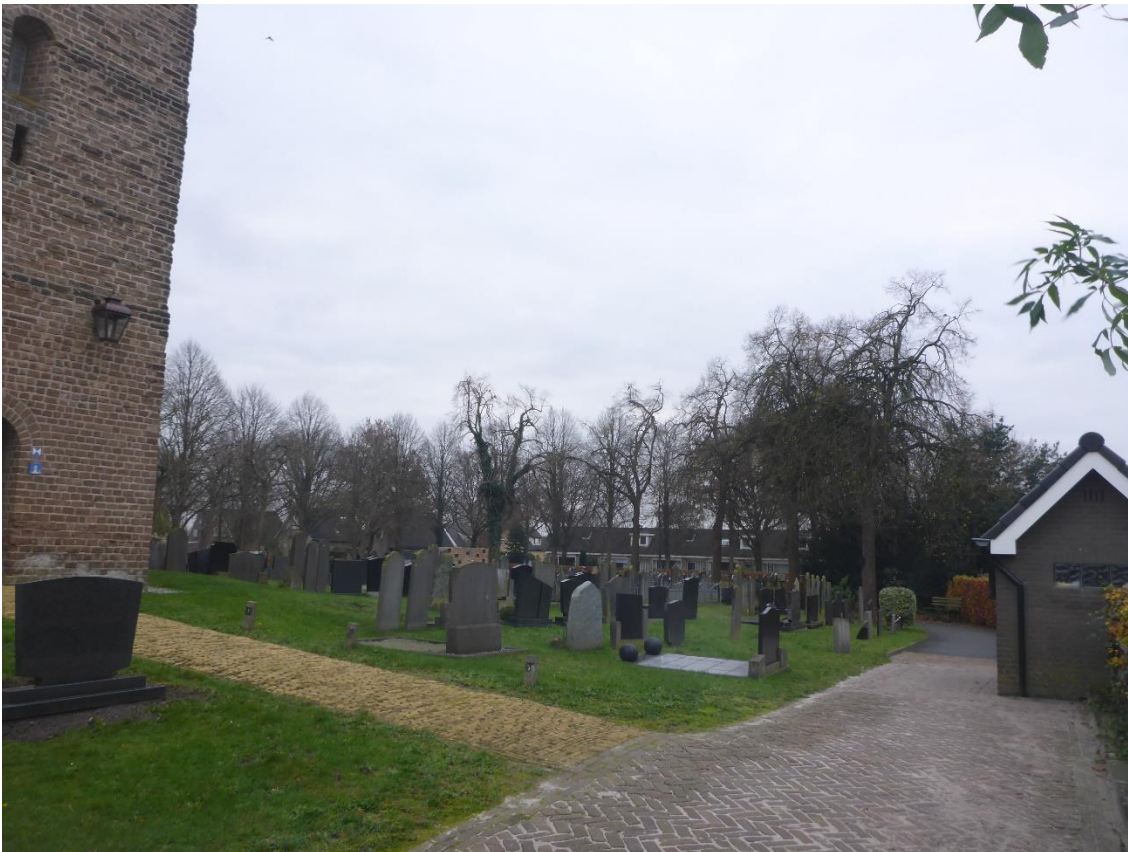
Foto 03. Zicht naar het zuiden van voor de toren. Als overgang naar de uitbreiding de oude wand van linden.

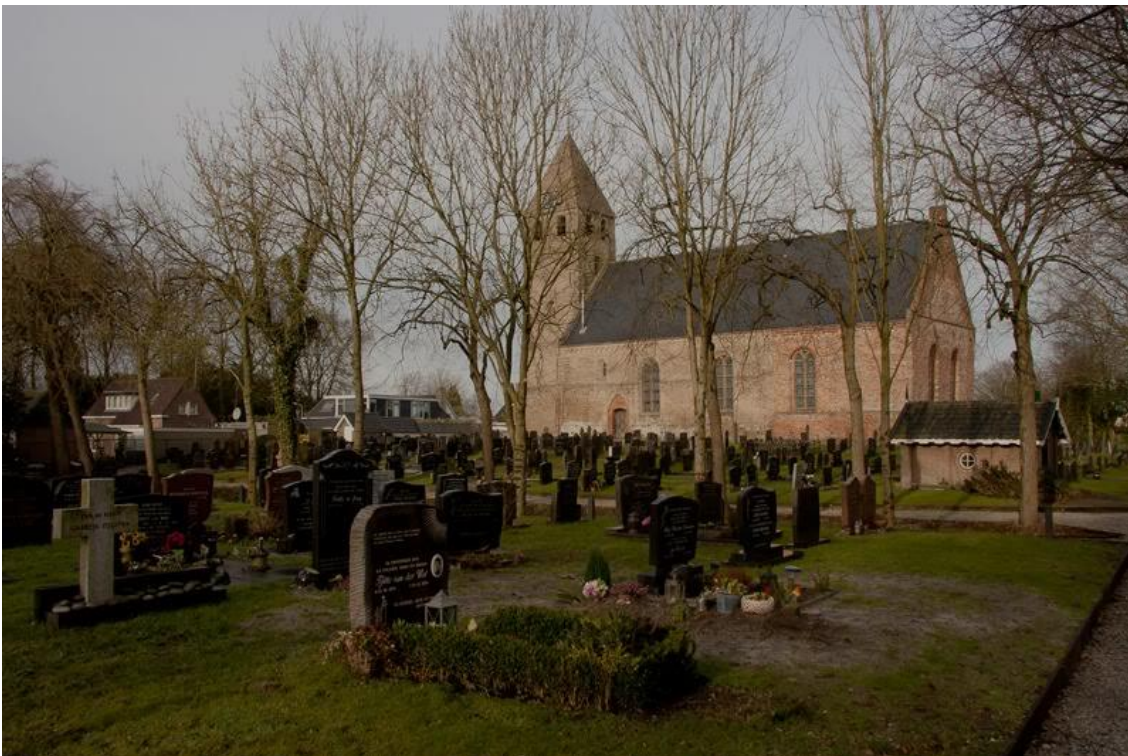
Foto 04. Overzicht vanaf de zuidzijde. Langs het pad de sloot en de wand met linden..

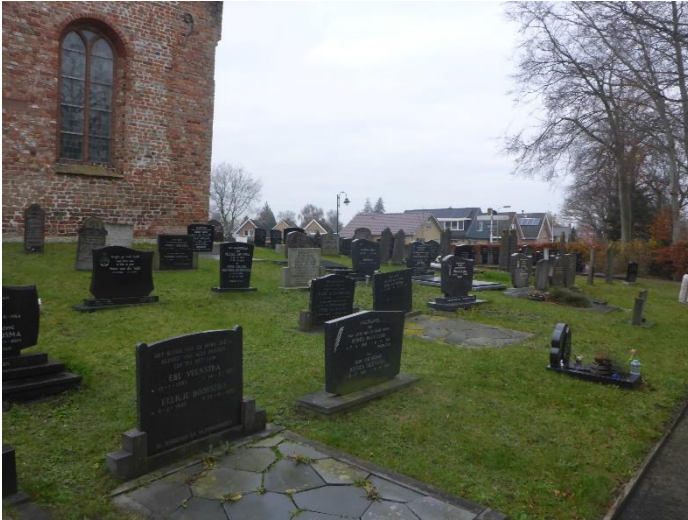
Foto 05. Het grafveld loopt af richting het buitenpad.

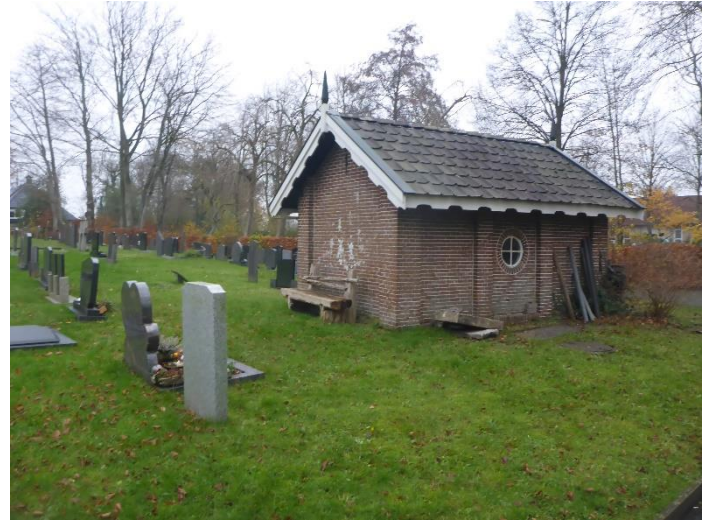
Foto 06. Baarhuisje in de zuidoosthoek.

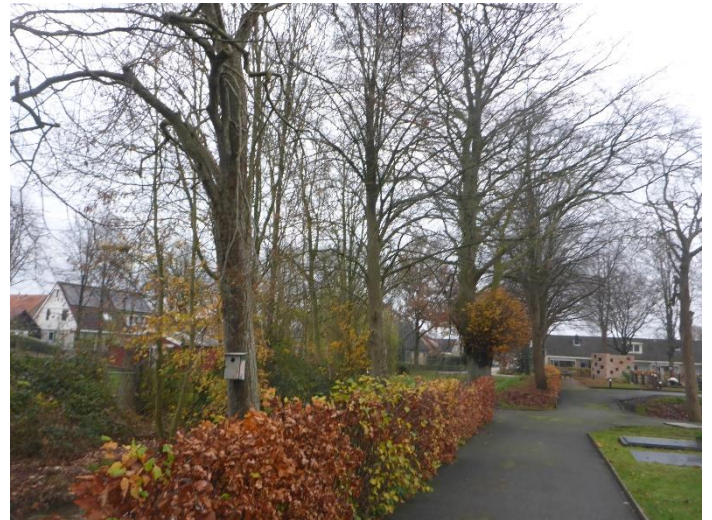
Foto 08. De linden aan de oostzijde als restant van de opgaande wand.

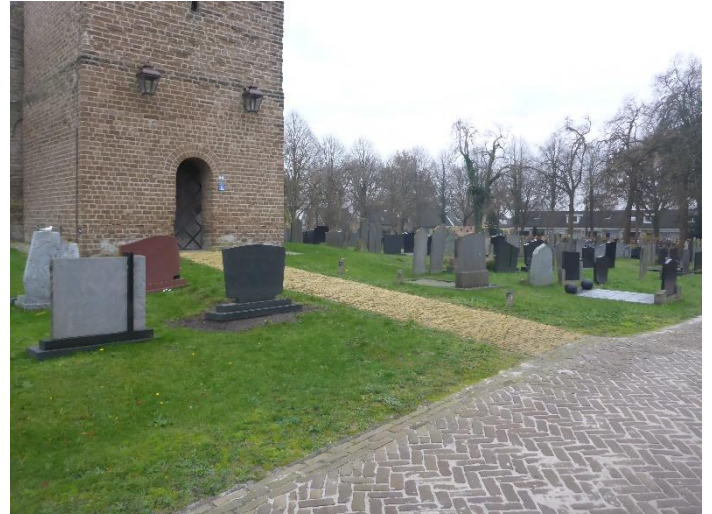
Foto 10. Pad naar de toren.
